## Ремонт типовых деталей и узлов сельскохозяйственных машин.

Сыромятников Петр Степанович,  
доцент кафедры  
«Ремонт машин» ХНТУСХ

## РЕМОНТ ШАРНИРОВ ПОЛУРАМ ТРАКТОРА Т-150К

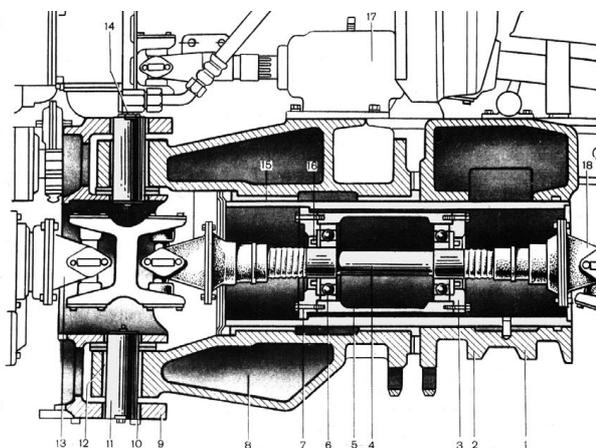
Рис. 1. Шарнирные соединения полурам трактора Т-150К:

**У раздаточной коробки трактора Т-150К** по этой причине срывается резьба гайки крепления вала привода заднего ведущего моста, возникают трещины в корпусе промежуточной опоры 5 (см. рис. 1), выходят из строя стаканы уплотнения и подшипники 6, срывается резьба на хвостовике ведущей шестерни главной передачи.

Эти же неисправности возникают из-за отсутствия смазки в подшипниках 6 (см. рис. 1) и попадания влаги, пыли и грязи в телескопические соединения карданной передачи. Это приводит к неподвижности карданных

валов 13 и 18 (см. рис. 1), в результате чего реакция связи между полурамами трактора передается не только через шарнирные соединения, но и через карданную передачу. Интенсивно изнашивается труба 1 и сопряженные с ней поверхности втулок в корпусе задней полурамы также из-за попадания песка, грязи и влаги, а также нарушения посадки втулок в корпусе. Износы достигают 1,5...2,0 мм. Перечисленные выше неисправности влекут за собой также ускоренный износ цапф крестовин карданных валов. В результате ослабляется затяжка болтов, соединяющих фланцы карданных валов с фланцами вала промежуточной опоры и фланцем привода заднего ведущего моста. Отворачиваются болты стопорных планок крышек игольчатых роликоподшипников, которые без фиксирования начинают перемещаться и разрушаются. Это ведет к еще более серьезным неисправностям и аварийным ситуациям.

У трактора Т-150К ремонтируют сборочные единицы и детали горизонтального шарнира в случаях износа трубы 1 (см. рис. 1) и втулок 15, срыва резьбы на шпильках 7 крепления корпуса 5 промежуточной опоры, износе шлицев и поверхностей вала 4 под подшипники и уплотнения, износе и разрушении подшипников 6, уплотнений 16, трещинах корпуса 5 промежуточной опоры и стаканов уплотнений 3, а также срезах шпилек крепления бугеля 2. Для устранения этих неисправностей разъединяют и раскатывают полурамы и демонтируют корпус горизонтального шарнира, как было описано выше.

У трактора Т-150К в передней полураме имеются сменные втулки под оси вертикального шарнира. Их при износе заменяют, руководствуясь техническими требованиями. Номинальный внутренний диаметр втулки (см. поз 12 на рис. 1) 60<sup>+0,4</sup> мм. Допустимый – 61,5 мм. Номинальный наружный диаметр оси (см. поз 11 на рис. 1) 60<sup>-0,06</sup> мм. Допустимый – 59,0 мм. Из-за отсутствия специальных приспособлений их выбивают и запрессовывают кувалдой. Эта работа исключительно трудоемкая и непроизводительная. Даже в случаях замены втулок, из-за того что изношены отверстия в проушинах передней полурамы, такой ремонт ненадолго продлевает работоспособность трактора и приводит к еще большему износу полурамы и другим указанным неисправностям.
